# ZKUŠEBNÍ ÚSEK V ŽST. ÚSTÍ NAD ORLICÍ

průběžné vyhodnocení sledovaných parametrů

# Zkušební úseky s podpražcovými podločkami

# Základní charakteristika ZÚ v žst. Ústí nad Orlicí

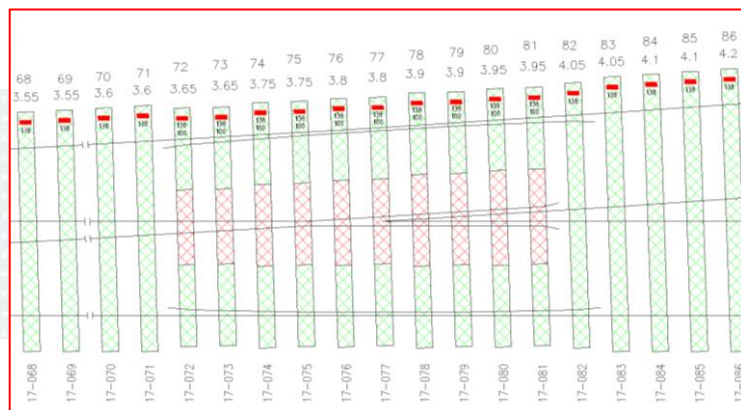
# Uspořádání podpražcových podložek

Výhybka č. 7 – 1:14-760, „úsporná“ varianta

Výhybka č. 8 – 1:12-500-I, „plná“ varianta

Přechodová oblast 2x 30 pražců (18 m)

SRDCOVKA  
SLS 1010G ( $C_{stat}=0,100 \text{ N.mm}^{-3}$ )

ZÁKLADNÍ TUHOST  
SLS 1308G ( $C_{stat}=0,130 \text{ N.mm}^{-3}$ )

KRÁTKÉ PRAŽCE, PŘECHODOVÁ OBLAST  
SLB 1510G ( $C_{stat}=0,150 \text{ N.mm}^{-3}$ )

PŘECHODOVÁ OBLAST  
SLB 2210G ( $C_{stat}=0,220 \text{ N.mm}^{-3}$ )

Přechodová oblast 2x 15 pražců (9 m)

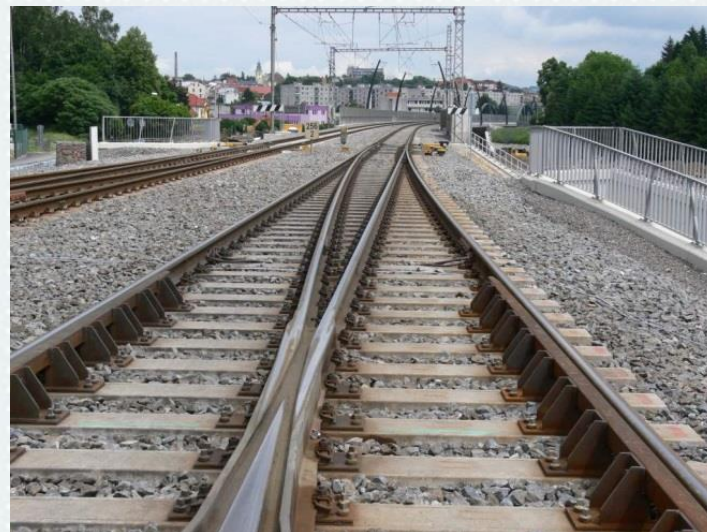
# Přesná nivelace

- levý a pravý kolejnicový pás
- řezy po 3 m (úsek s USP a ve výhybce) a řezy po 6 m (úsek bez USP mimo výhybky)
- sloupy trakčního vedení (kontrolní body)

Měření probíhá 3x za rok, případně před/po podbití

- výška kolejnicových pásů
- sedání koleje
- zborcení koleje na 3 m, 6 m a 12 m

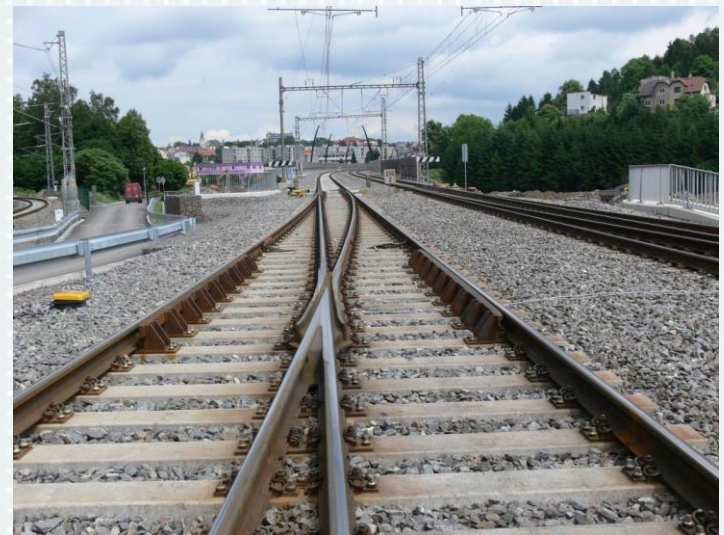
# Měřicí vůz

Měření měřicím vozem probíhá 3x do roka

- celkové převýšení (PK) → zborcení koleje
- výška levého a pravého kolejnicového pásu (VL, VP)
- směr levého a pravého kolejnicového pásu (SL, SP)

Zpracovávají se naměřené odchylky sledovaných veličin

Z naměřené hodnoty převýšení koleje se dopočítává zborcení koleje na 3 m, 6 m a 12 m (možnost porovnání s nivelací)

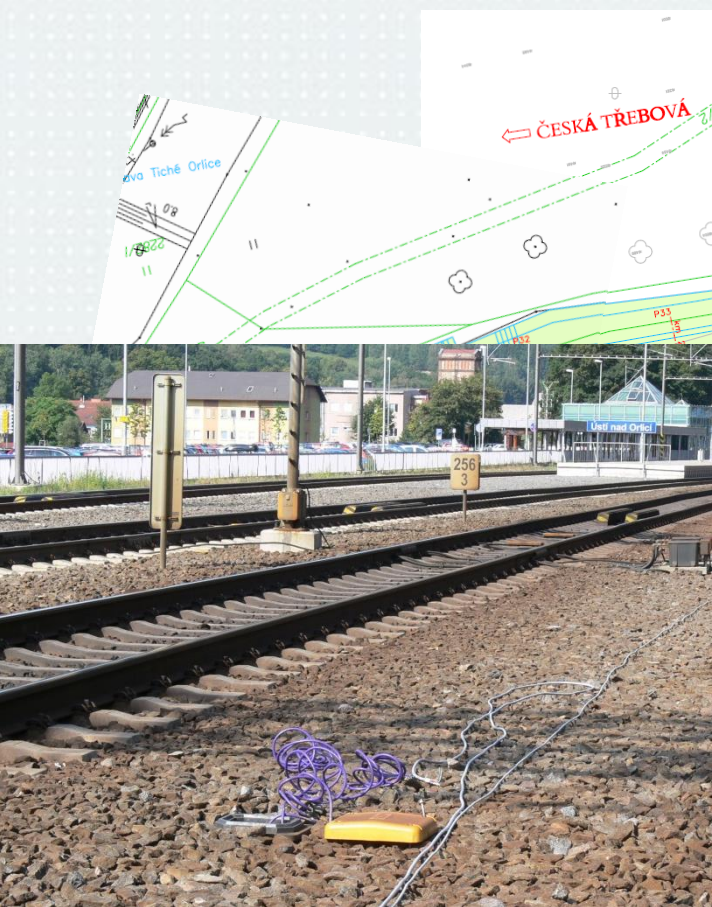
# Měření tlaků v podloží

na zemní pláni

na pláni tělesa žel. spodku

v úseku s USP

v úseku bez USP

Projatá zátěž (kolej č. 1/kolej č. 2)

18. 6. 2015: 23,9/24,4 mil.t

16. 8. 2016: 55,8/62,2 mil.t
